**FORMATO ORDEN DE SERVICIO**

Número		3838					
Nombre de la Sede			DIRECCION SEDE				
DVU1			Dirección: Calle 7 # 38-85 divino niño				
CIUDAD		CENTRO DE COSTOS		SOLICITANTE DEL SERVICIO		TELEFONO	
VALLEDUPAR		DVU1		RECURSOS FISICOS			
TIPO DE SERVICIO:		MANTENIMIENTO		LUGAR EXACTO:			
<i>MANTENIMIENTO AIRES. Mantenimiento Preventivo Y/O Correctivo De Aires Acondicionado Sede DVU1, Se Encontraron 03 Aires Acordonados Instalados En El Área Y Un Aire Marca:CARRIER Serie:1243130 Se Encontro Con Evaporador Parcialmente Congelado Y Con Fuga De Gas Refrigerante, Se Corrigió Anomalía, Se Dejaron Los Tres Equipos Funcionando En Óptimas Condiciones.</i>							
FECHA INICIO		10 12 2021		FECHA TERMINACION		10 12 2021	
MATERIALES

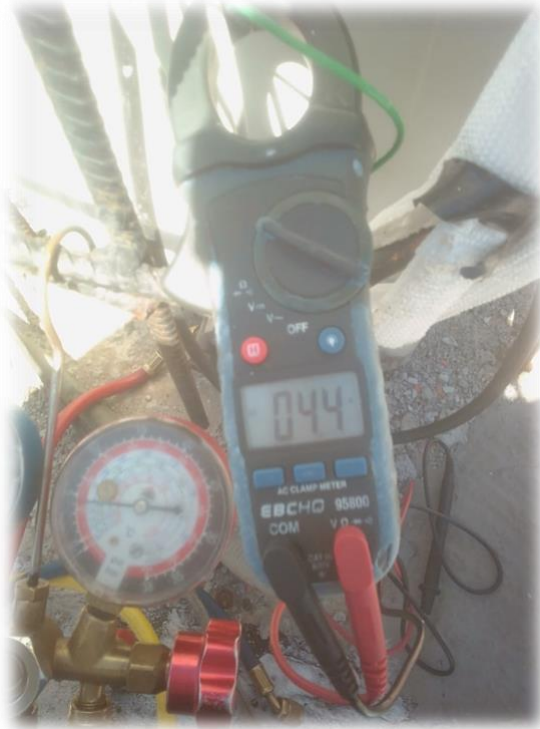
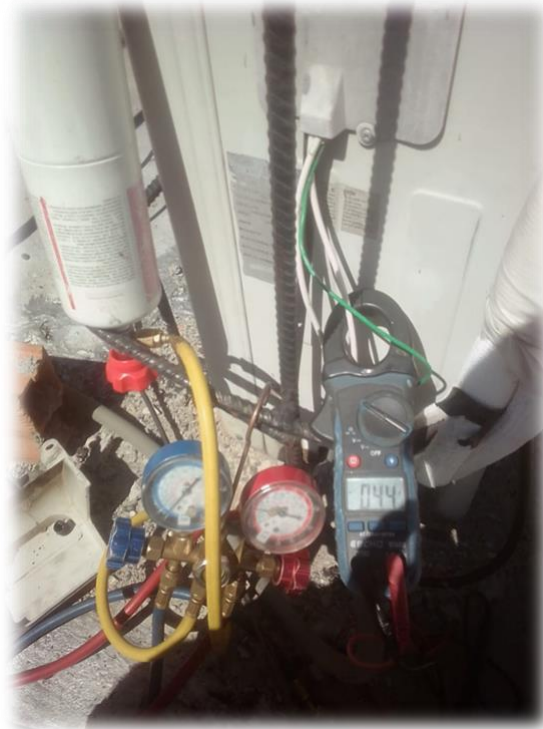
En esta imagen se puede apreciar que el amperaje del equipo y la presión de gas refrigerante están por debajo de lo requerido

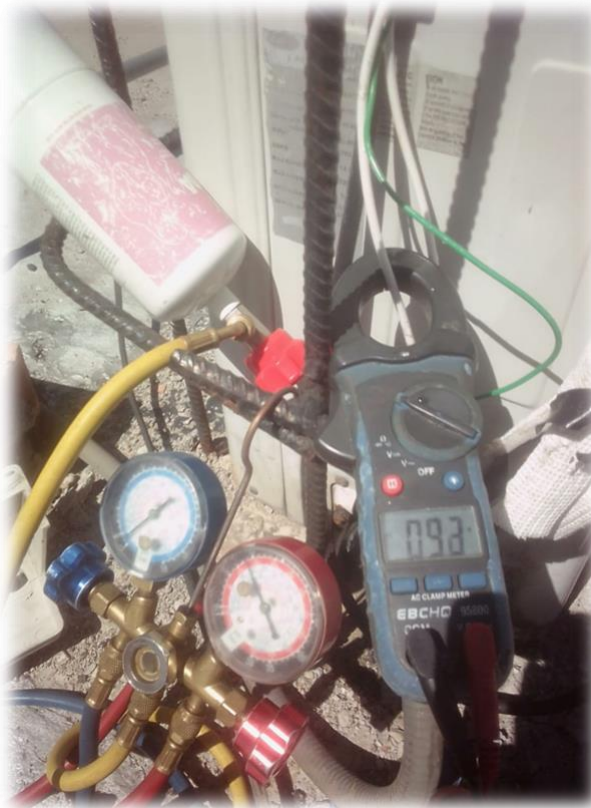
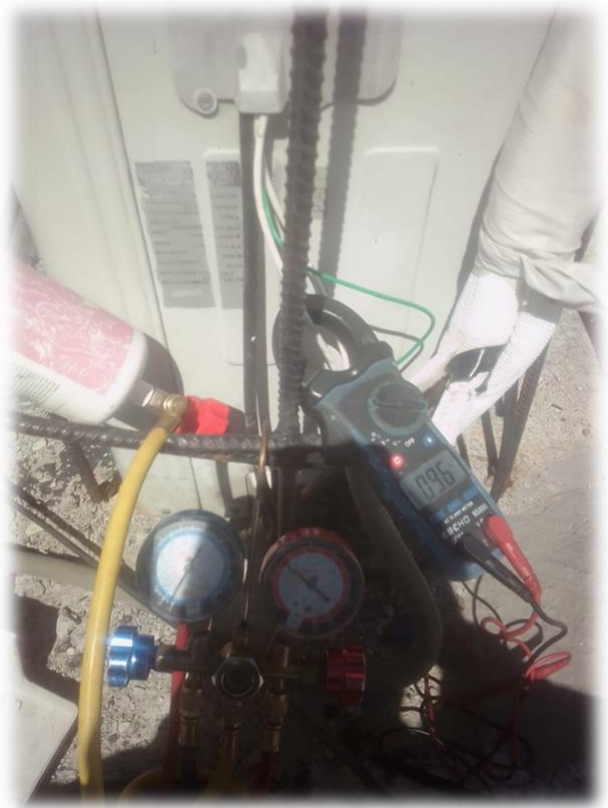
En esta otra imagen se puede ver como el amperaje y la presión de gas refrigerante aumentaron llegando a lo requerido luego de corregir la fuga de gas refrigerante y de completar la carga de gas refrigerante R-410A.
